# Horizontální vodní štola

Lokalita : Aš, Skřivánčí vrch

**Průzkum horizontální vodní štoly v lokalitě Skřivánčí vrch.  
22.01.2012**

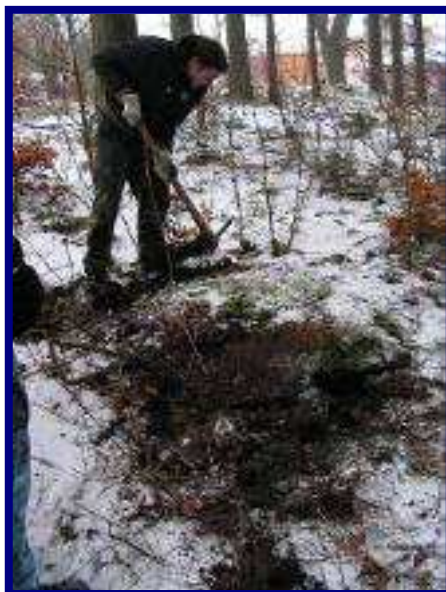
**Obr.1**

Vstup do vodního díla je proveden vertikální šachtou hlubokou cca 6000mm o světlosti 800 x 800mm (obr.1). Šachta v době průzkumu byla naplněna ztrouchnivělými kmeny stromů a domovním odpadem. Po odstranění navážky byla ve směru východním nalezena klenba (2) krátké chodby ústící do tzv. horizontální vodní štoly. Štola vede směrem východním a po její levé straně se nachází dvě další štoly směřující k severu. Díky navážce na dně vstupní vertikální šachy je začátek západní štoly zaplněn vodou o výšce hladiny cca 800 mm. (3). Hladina vody postupně klesá až na 0 hodnotu. Po cca 175 metrech končí štola vertikálním komínem zaplněným odpadem ( plechové sudy, ostnaté dráty atd. (5). Na dně štoly se nachází drenážní žlábkový pro odvod vody (4). Výška východní části štoly se pohybuje cca od 2m do cca.4m. Místy je strop štoly zpevněn cihlovou klenbou (obr.7). Směrem západním od vstupní vertikální štoly se nachází horizontální štola směřující směrem západním. V době průzkumu byla zaplněna vodou o výšce hladiny cca. 1000mm, Západní štola je po 30 metrech uzavřena závalem, který způsobil zaplnění štoly vodou do uvedené výšky hladiny (obr. (8).
